IVECO

El catálogo
de daños
de IVECO

OK TRUCKS
PRE-OWNED VEHICLES CERTIFIED BY IVECO

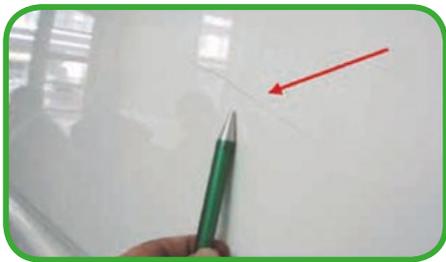
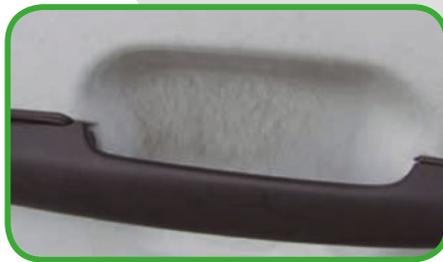
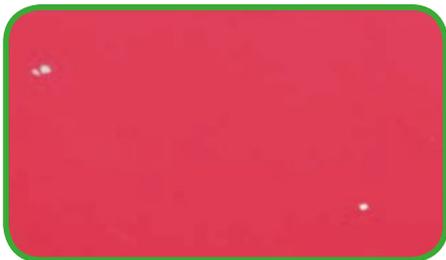
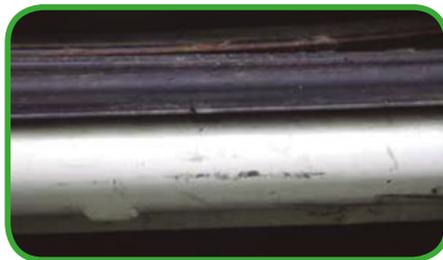
PINTURA

- + Ligeros arañazos en la superficie (pulible)
- + Ligeras picadura de la pintura, p. ej. en los bordes de las puertas
- + Ligeros deterioros causados por piedras (sin llegar a la pintura de fondo) en la parte delantera del vehículo
- + Ligeros deterioros causados por el medio ambiente que pueden ser pulidos
- + Ligeras marcas, como p. ej. las que dejan los túneles de lavado
- + Ligeros arañazos en la pintura en la zona del faldón trasero, que pueden producirse durante la carga/descarga
- + Ligeras alteraciones del color debidas a distintos tipos de revestimiento, materiales de base y modificaciones de color debidas al envejecimiento

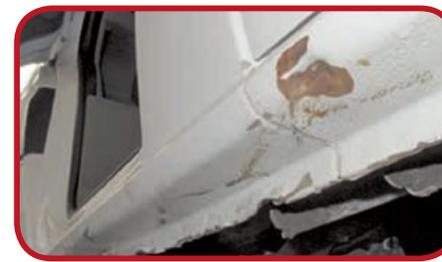
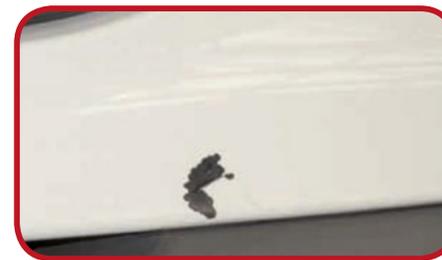
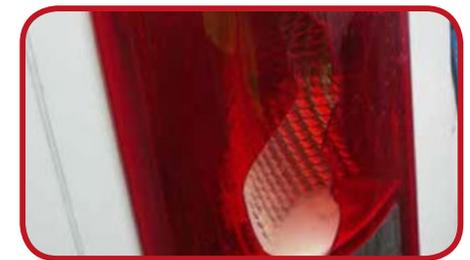
- × Arañazos que no se pueden pulir
- × Arañazos con fuerte abrasión de la pintura
- × Pegatinas publicitarias o restos de ellas
- × Importantes deterioros causados por el medio ambiente, y hacen necesario volver a pintar
- × Importantes deterioros causados por piedras (llegan a la pintura de fondo)
- × Fuerte desconchado de la pintura
- × Puntos de corrosión
- × Intensas alteraciones del color, p. ej. debido a pintura posterior
- × Retoques de pintura inapropiados

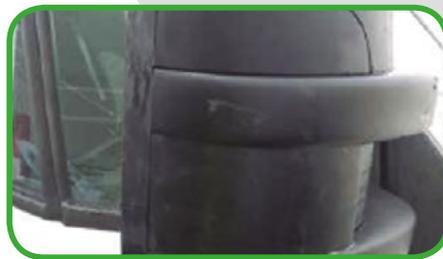
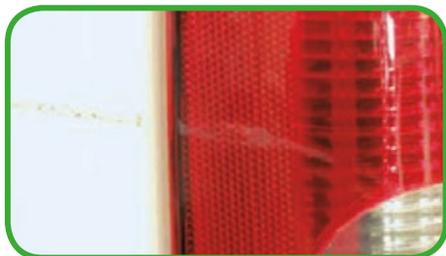
CARROCERÍA, RETROVISORES EXTERIORES Y PIEZAS DE MONTAJE POSTERIOR

- + Ligeras abolladuras de aparcamiento sin deterioros en la pintura, y que no afectan de forma decisiva la impresión general del vehículo
- + Ligeros desgaste en barras antiempotramiento
- + Ligeros arañazos superficiales en las carcasas de retrovisores

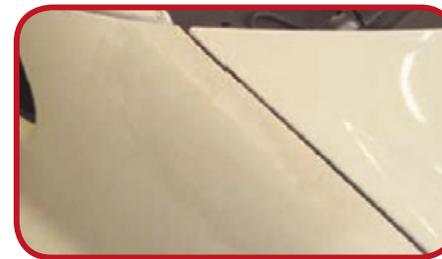
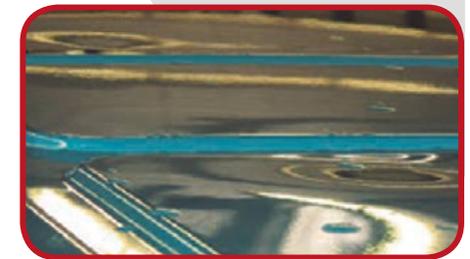
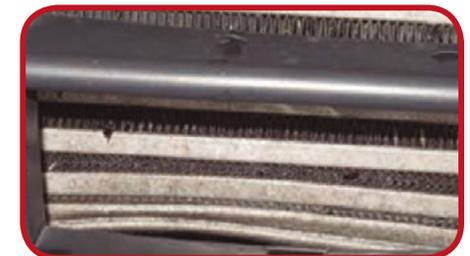
- × Grandes abolladuras que afectan de forma decisiva la impresión general del vehículo
- × Intenso desgaste, deformaciones, fisuras y grietas en las carcasas de retrovisores y barras antiempotramiento
- × Intenso desgaste, deformaciones, fisuras y grietas en la carrocería y piezas de montaje posterior
- × Agujeros debidos a equipos adicionales
- × Deterioros causados por el granizo
- × Deterioros resultantes de accidente

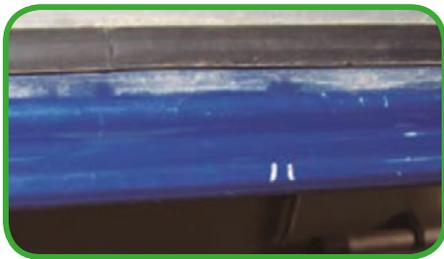
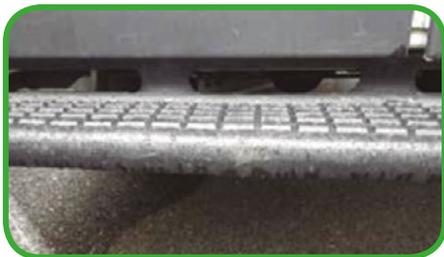
ACCESO, PUERTAS, PARACHOQUES, PROTECCIÓN ANTICHOQUE LATERAL Y BARRA PROTECTORA TRASERA

- + Ligeras abolladuras sin deterioros en la pintura, y que no afectan de forma decisiva la impresión general del vehículo
- + Ligeros desgaste en barras antiempotramiento
- + Ligeros arañazos en la superficie (pulible), p. ej. en la zona de la tapa del depósito de carburante, tapas y manillas
- + Ligeras picadura de la pintura, p. ej. en los bordes de las puertas
- + Ligeros arañazos en la pintura en la zona del faldón trasero, que pueden producirse durante la carga/descarga
- + Ligeras alteraciones del color debidas a distintos tipos de revestimiento, materiales de base y modificaciones de color debidas al envejecimiento

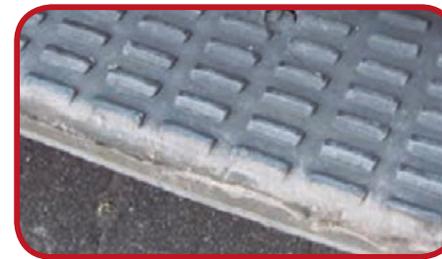
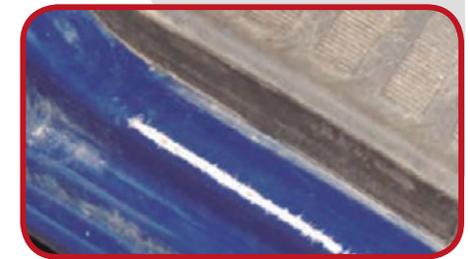
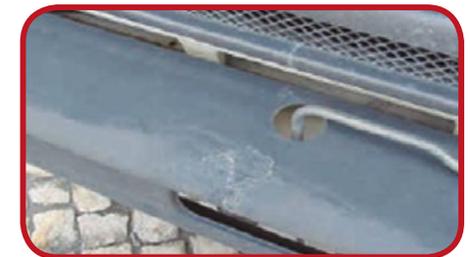
- × Grandes abolladuras que afectan de forma decisiva la impresión general del vehículo
- × Intenso desgaste y deformación de la carrocería y piezas de montaje posterior
- × Arañazos que no se pueden pulir
- × Arañazos con fuerte abrasión de la pintura
- × Pegatinas publicitarias o restos de ellas
- × Importantes deterioros causados por el medio ambiente, y hacen necesario volver a pintar
- × Agujeros debidos a equipos adicionales
- × Deterioros causados por el granizo
- × Deterioros resultantes de accidente

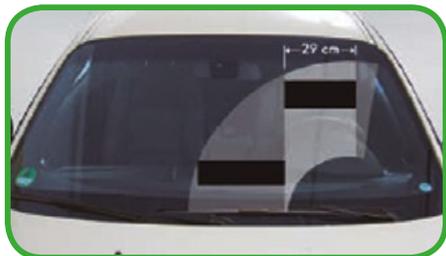
CRISTALES E ILUMINACIÓN

- ⊕ Ligeros deterioros superficiales causados por piedras en el parabrisas sin afectar la visibilidad (no relevante para la inspección técnica de vehículos)
- ⊕ Ligeros arañazos sin afectar la visibilidad
- ⊕ Ligeros deterioros causados por piedras en los faros
- ⊕ Deterioros causados por piedras fuera del campo visual del conductor y reparados apropiadamente

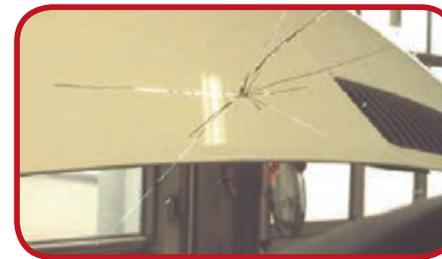
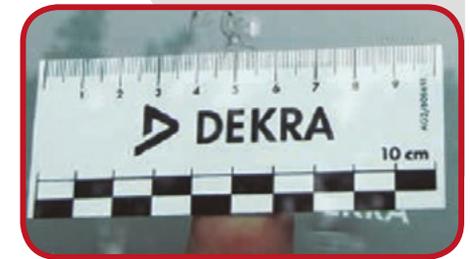
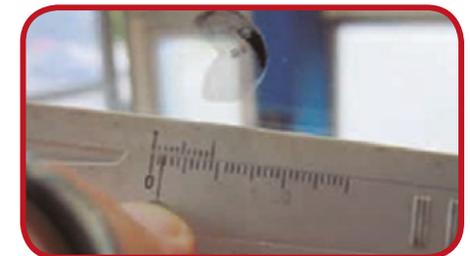
- ✗ Deterioros causados por piedras con formación de grietas
- ✗ Deterioros causados por piedras que afectan la visibilidad en la zona del conductor (relevante para la inspección técnica de vehículos)
- ✗ Fisuras y grietas en las lunas, faros y pilotos traseros
- ✗ Todos los deterioros que afectan la seguridad vial
- ✗ Reparaciones de acristalamiento inapropiados
- ✗ Lunas o dispositivos de iluminación no herméticos
- ✗ Dispositivos técnicos de iluminación no conformes con la inspección técnica de vehículos

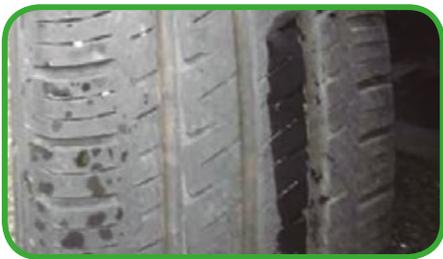
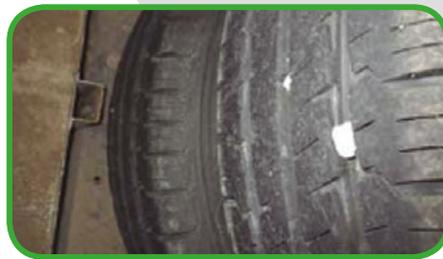
LLANTAS Y NEUMÁTICOS

- + Desgaste/profundidad del perfil conforme al mín. de 5,0 mm
- + Ligera desolladura de los lados exteriores de los neumáticos
- + Pequeños cortes en el perfil de rodadura
- + Ligeros arañazos/picaduras sin levantamiento del material en las llantas
- + Ligera corrosión en llantas de acero
- + Ligeros deterioros en llantas y tapacubos que no afectan negativamente el aspecto general

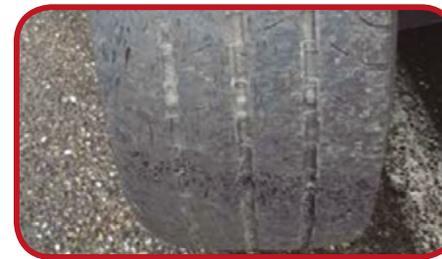
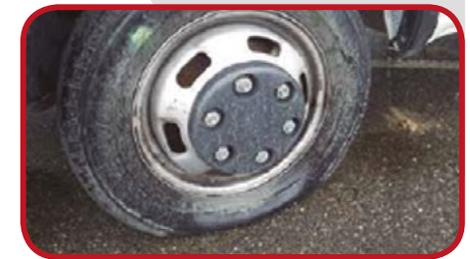
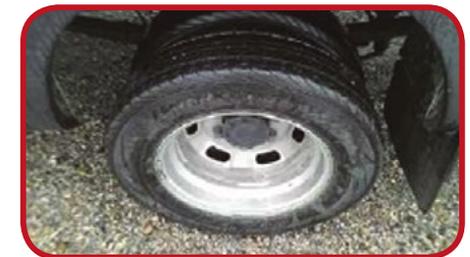
- × Neumáticos lisos por un lado
- × Profundidad del perfil inferior a 5,0 mm
- × Fuertes deterioros, deterioros causados por actos violentos y cortes en la superficie de rodadura y en los laterales de los neumáticos
- × Neumáticos desgastados y muy estropeados
- × Neumáticos con deterioros apreciables (grietas, abolladuras)
- × Grietas, deformaciones, fuerte levantamiento del material, importantes deterioros en la pintura de las llantas y tapacubos
- × Fuerte corrosión en llantas y tapacubos
- × Neumáticos incorrectos, diferentes en cuanto a tamaño, tipo, marca o tipo de fabricación (neumáticos de verano/invierno/todo terreno)
- × Neumáticos rayados o recauchutados

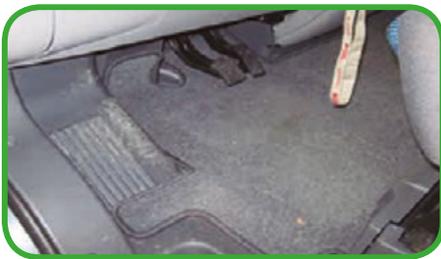
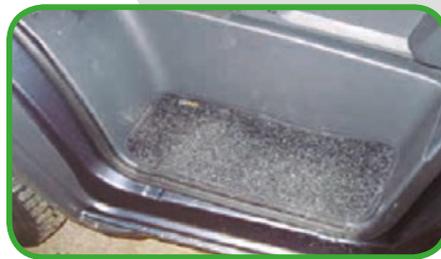
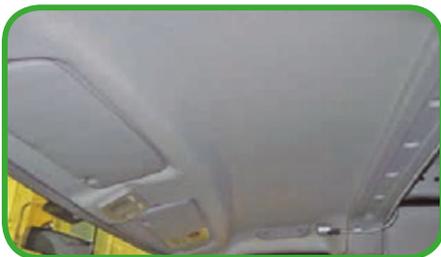
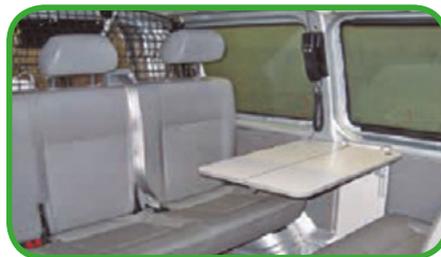
- + Ligera alteración de color debida a la radiación solar
- + Ligero desgaste
- + Ligera suciedad, que puede ser eliminada durante la limpieza habitual del habitáculo

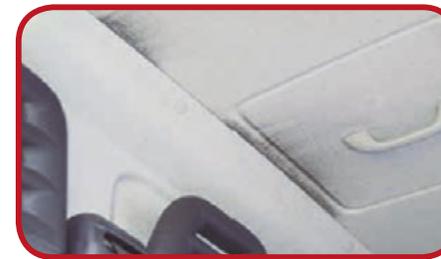
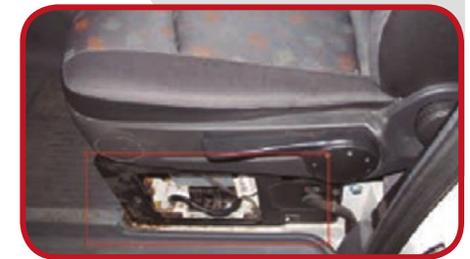
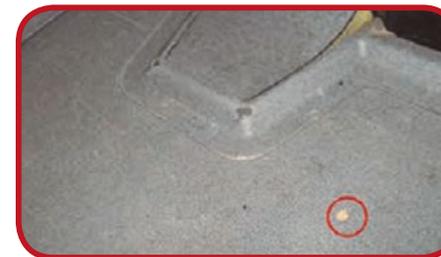
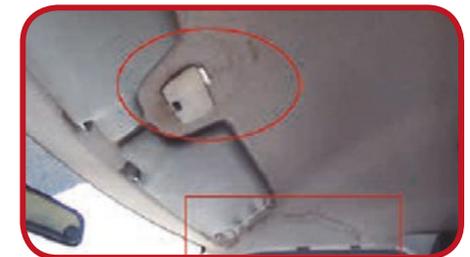
- × Fuerte suciedad y manchas que requieren una limpieza profunda
- × Intenso desgaste y rasgones en alfombrillas, paneles y piezas de revestimiento
- × Agujeros de taladro
- × Agujeros de quemadura
- × Intensa alteración de color
- × Faltan piezas de equipamiento o de revestimiento
- × Alfombrillas, paneles, y piezas de revestimiento desgastadas
- × Malos olores muy fácilmente apreciables, p. ej. humo, moho, animales

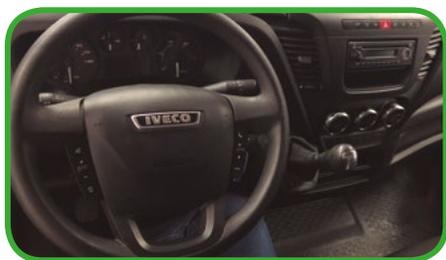
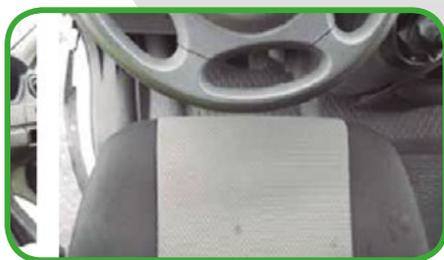
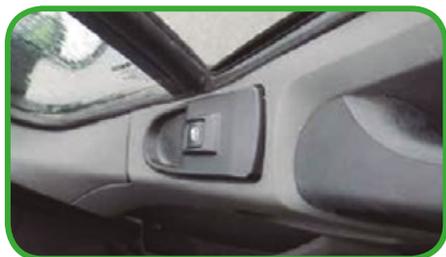
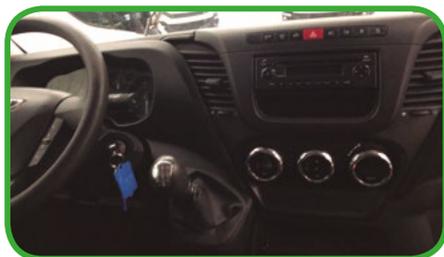
- + Ligera alteración de color debida a la radiación solar
- + Ligero desgaste en los asientos, fundas y piezas de revestimiento
- + Ligera suciedad, que puede ser eliminada durante la limpieza habitual del habitáculo
- + Instrumentos completos y dotados de capacidad funcional, en su caso, con modo día/noche disponible

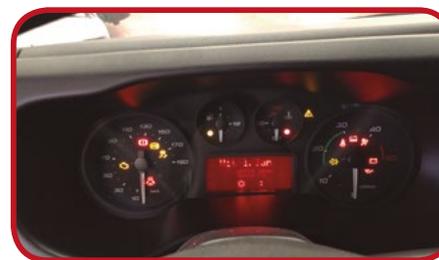
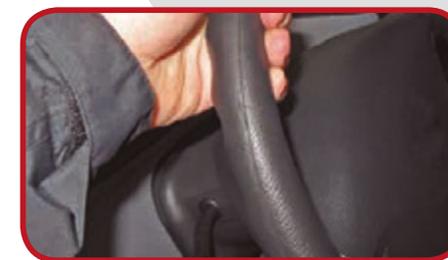
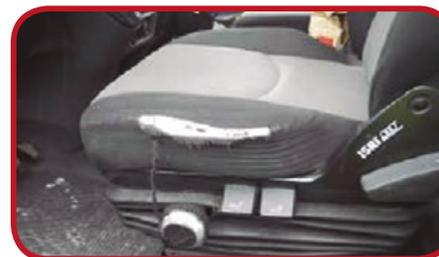
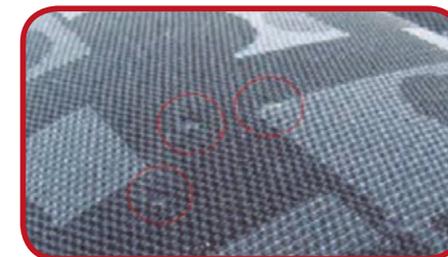
- × Fuerte suciedad y manchas que requieren una limpieza profunda
- × Funda de volante suelta
- × Intenso desgaste y rasgones en asientos, alfombrillas y piezas de revestimiento
- × Agujeros de taladro
- × Agujeros de quemadura
- × Intensa alteración de color
- × Faltan piezas de asientos o de revestimiento
- × Fallo de funcionamiento en el cinturón de seguridad
- × Arañazos en panel de instrumentos y otros indicadores
- × Fallo de funcionamiento en mando de asiento, pilotos e indicadores

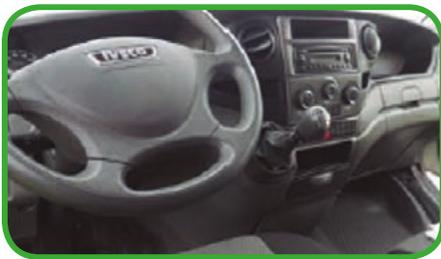
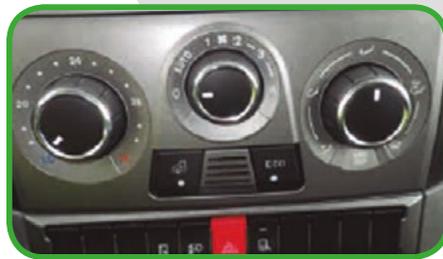
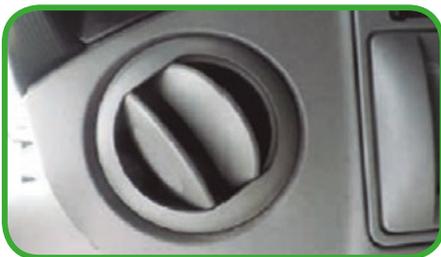
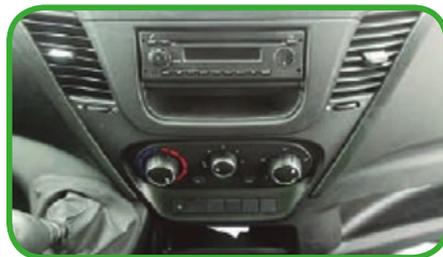
- + Ligera alteración de color debida a la radiación solar
- + Ligera suciedad, que puede ser eliminada durante la limpieza habitual del habitáculo

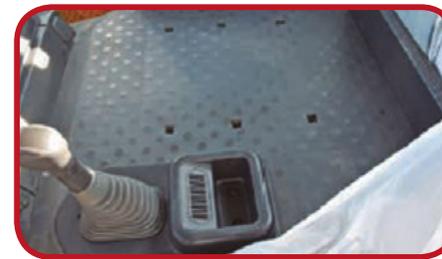
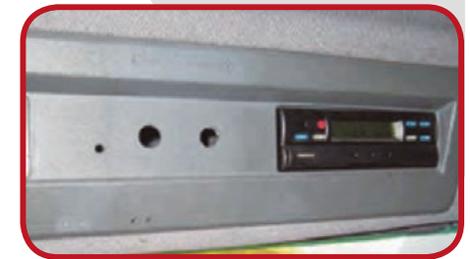
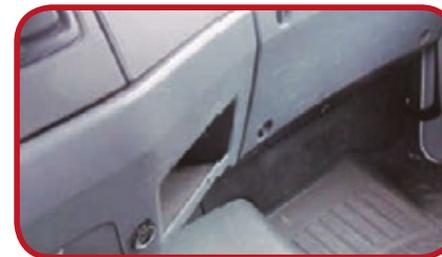
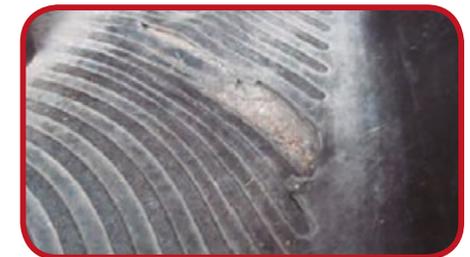
- × Fuerte suciedad y manchas que requieren una limpieza profunda
- × Agujeros de taladro
- × Piezas quemadas
- × Intensa alteración de color
- × Indicadores rotos
- × Faltan piezas de revestimiento o están rotas
- × Faltan elementos de mando
- × Dispositivos que no funcionan
- × Filtros sucios

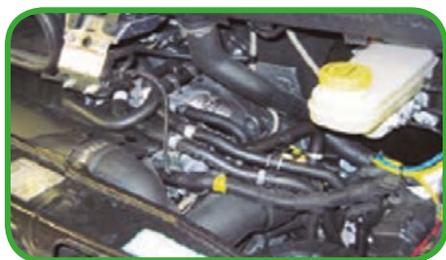
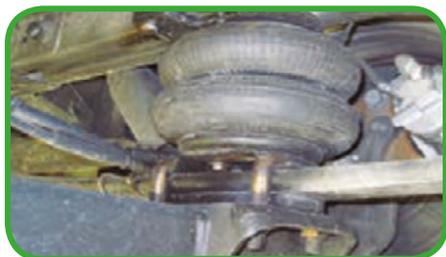
TRANSMISION, VOLANTE, CHASIS, AMORTIGUACIÓN GRUPOS, GRUPOS DE MONTAJE POSTERIOR

- ⊕ Signos de desgaste que no afectan la seguridad vial
- ⊕ Ligera humedad causada por aceite (sin formación de gotas)

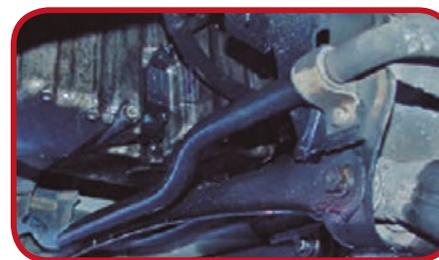
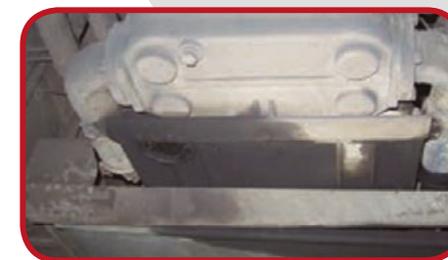
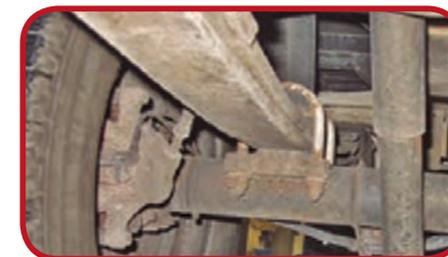
- ✗ Grietas en fuelles de suspensión neumática y manguitos del árbol motor
- ✗ Fuelles rotos
- ✗ Todas las fugas en motor, engranaje y diferencial, suspensión hidráulica y amortiguador
- ✗ Todos los signos de desgaste apreciables en una inspección visual y que afectan la seguridad vial
- ✗ Piezas de eje, amortiguación y chasis dañadas debido a choques
- ✗ Barras de acoplamiento/brazo de suspensión, etc. desgastados
- ✗ Mecanismo de dirección y bomba de servodirección con fugas
- ✗ Ruidos no identificables en la zona del motor, engranaje, diferencial y transmisión

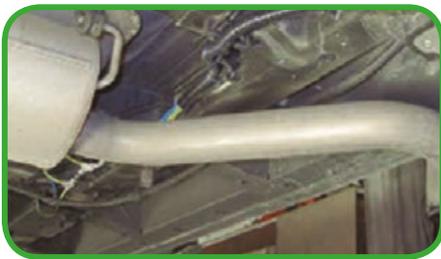
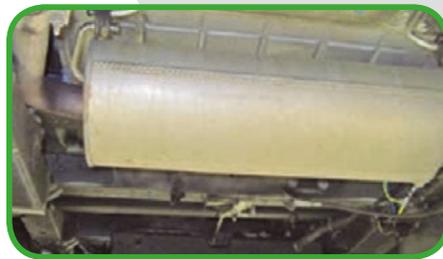
SISTEMA DE ESCAPE

⊕ Estado normal correspondiente a los años y kilometraje del vehículo

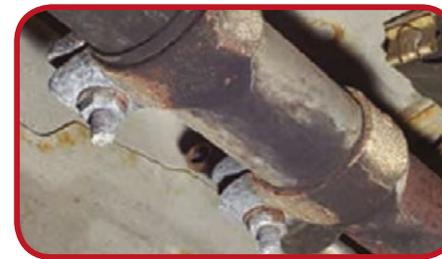
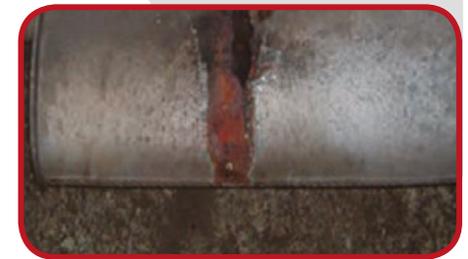
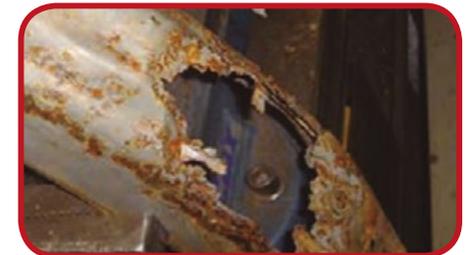
- ✗ Fugas
- ✗ Perforaciones por corrosión
- ✗ Deterioros causados por golpes exteriores
- ✗ Faltan piezas de equipo, p. ej. colas de escape rotas o deformadas

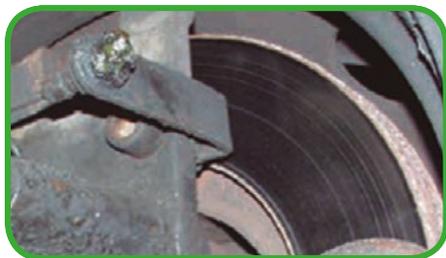
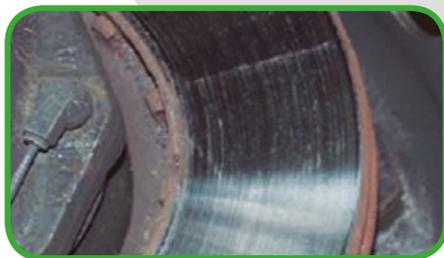
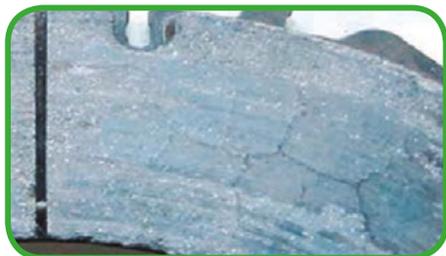
SISTEMA DE FRENOS

+ Estado normal correspondiente a los años y kilometraje del vehículo

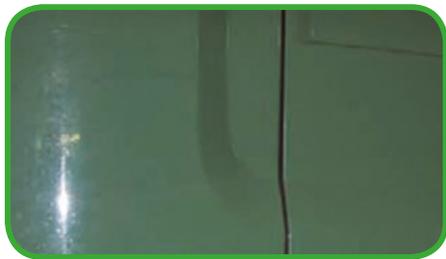
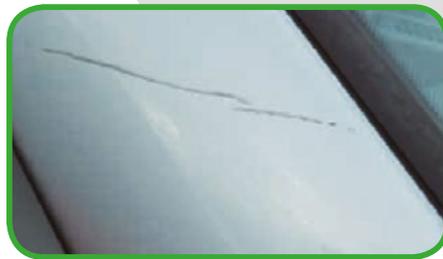
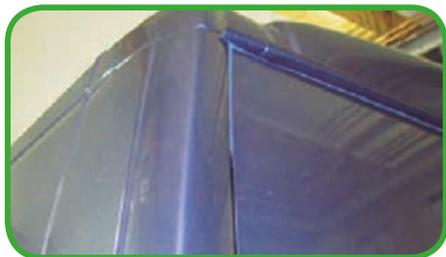
FURGONETAS

- + Ligeros arañazos en la superficie (pulible)
- + Ligera picadura de la pintura, p. ej. en los bordes de las puertas
- + Ligeros deterioros causados por piedras (sin llegar a la pintura de fondo) en la parte delantera del vehículo
- + Ligeros deterioros causados por el medio ambiente que pueden ser pulidos
- + Ligeras marcas, como p. ej. las que dejan los túneles de lavado
- + Ligeros arañazos en la pintura en la zona del faldón trasero, que pueden producirse durante la carga/descarga
- + Ligeras alteraciones del color debidas a distintos tipos de revestimiento, materiales de base y modificaciones de color debidas al envejecimiento

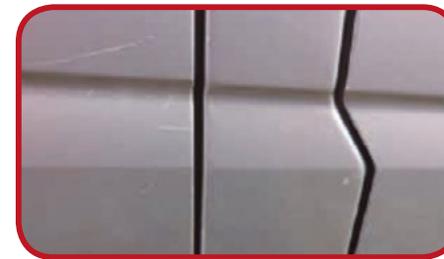
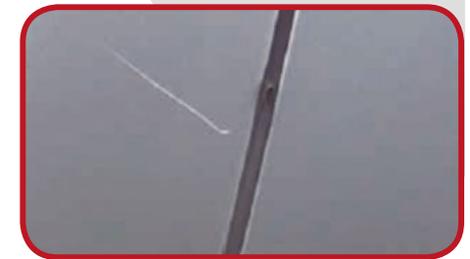
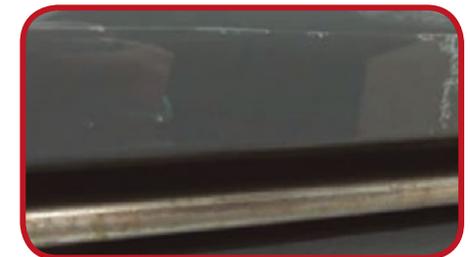
- × Arañazos que no se pueden pulir
- × Arañazos con fuerte abrasión de la pintura
- × Pegatinas publicitarias o restos de ellas
- × Importantes deterioros causados por el medio ambiente, y hacen necesario volver a pintar
- × Importantes deterioros causados por piedras (llegan a la pintura de fondo)
- × Fuerte desconchado de la pintura
- × Puntos de corrosión
- × Intensas alteraciones del color, p. ej. debido a pintura posterior
- × Retoques de pintura inapropiados

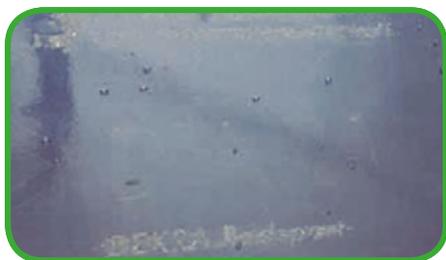
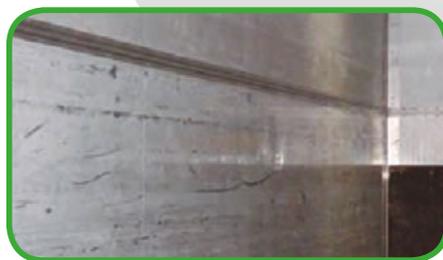
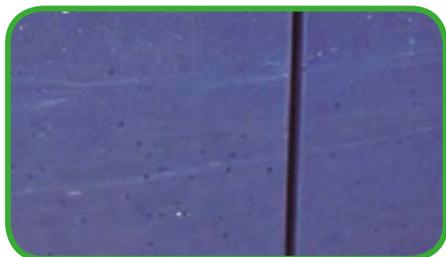
ESTRUCTURA Y LATERALES DE CAJA

- + Ligeros arañazos en la superficie (pulible)
- + Ligera picadura de la pintura, p. ej. en los bordes de las puertas
- + Ligeros deterioros causados por piedras (sin llegar a la pintura de fondo) en la parte delantera
- + Ligeros deterioros causados por el medio ambiente que pueden ser pulidos
- + Ligeras marcas, como p. ej. las que dejan los túneles de lavado
- + Ligeros arañazos en la pintura en la zona del faldón trasero, como pueden producirse durante la carga/descarga
- + Ligeras alteraciones del color debidas a distintos tipos de revestimiento, materiales de base y modificaciones de color debidas al envejecimiento

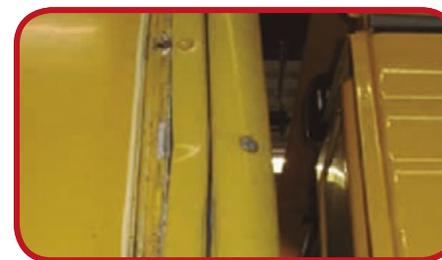
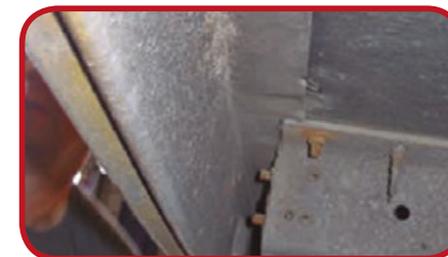
- × Módulos para equipaje
- × Arañazos con fuerte abrasión de la pintura
- × Pegatinas publicitarias o restos de ellas
- × Importantes deterioros causados por el medio ambiente, y que hacen necesario volver a pintar
- × Importantes deterioros causados por piedras (llegan a la pintura de fondo)
- × Fuerte desconchado de la pintura
- × Puntos de corrosión
- × Intensas alteraciones del color, p. ej. debido a pintura posterior
- × Retoques de pintura inapropiados

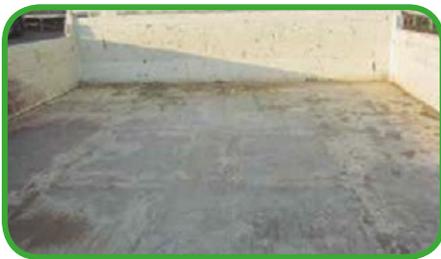
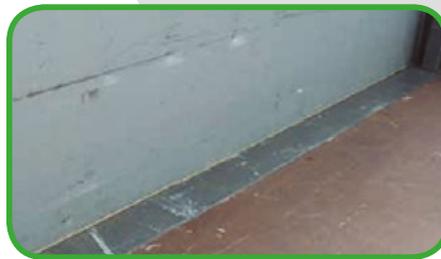
SUELO Y ANCLAJES DE CAJA

- ⊕ Ligeros arañazos en la superficie (pulible)
- ⊕ Ligera picadura de la pintura, p. ej. en los bordes de las puertas
- ⊕ Ligeros deterioros causados por piedras (sin llegar a la pintura de fondo) en la parte delantera del vehículo
- ⊕ Ligeros deterioros causados por el medio ambiente que pueden ser pulidos
- ⊕ Ligeras marcas, como p. ej. las que dejan los túneles de lavado
- ⊕ Ligeros arañazos en la pintura en la zona del faldón trasero, como pueden producirse durante la carga/descarga
- ⊕ Ligeras alteraciones del color debidas a distintos tipos de revestimiento, materiales de base y modificaciones de color debidas al envejecimiento

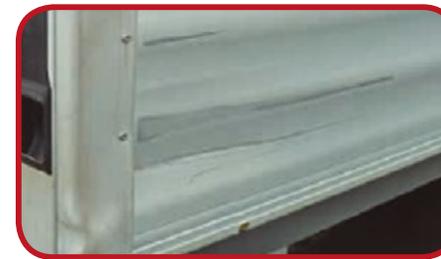
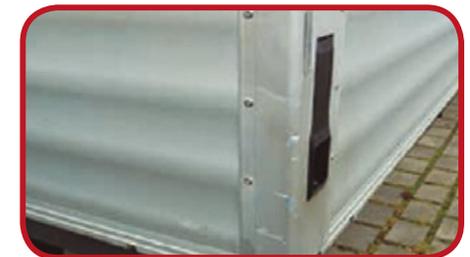
- ✗ Arañazos que no se pueden pulir
- ✗ Arañazos con fuerte abrasión de la pintura
- ✗ Pegatinas publicitarias o restos de ellas
- ✗ Importantes deterioros causados por el medio ambiente, y que hacen necesario volver a pintar
- ✗ Fuerte desconchado de la pintura
- ✗ Puntos de corrosión
- ✗ Intensas alteraciones del color, p. ej. debido a pintura posterior
- ✗ Retoques de pintura inapropiados

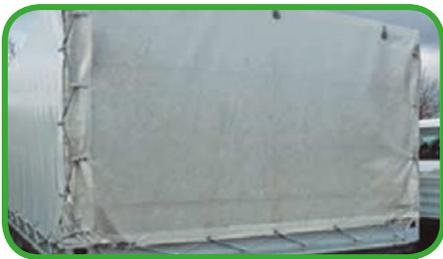
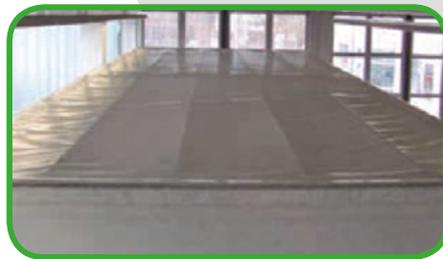
TOLDOS

- + Ligeros arañazos en la superficie (lavable)
- + Ligeros deterioros causados por el medio ambiente
- + Ligeras marcas, como p. ej. las que dejan los túneles de lavado
- + Ligeras alteraciones del color debidas a distintos tipos de revestimiento, materiales de base y modificaciones de color debidas al envejecimiento

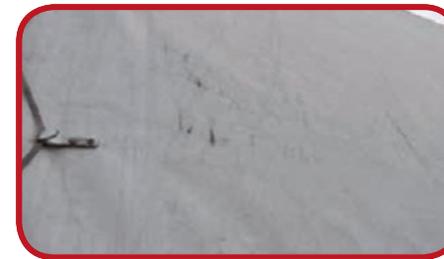
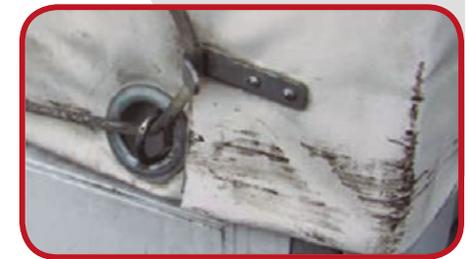
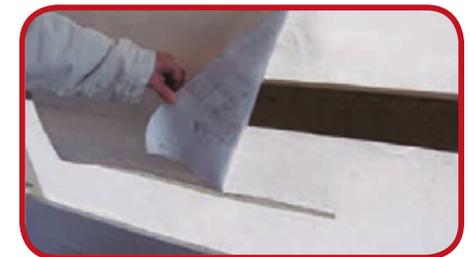
- × Fuertes arañazos que llegan hasta el tejido
- × Arañazos con fuerte abrasión
- × Pegatinas publicitarias o restos de ellas, restos de pegamento
- × Importantes deterioros causados por el medio ambiente
- × Intensas alteraciones del color
- × Reparaciones realizadas inadecuadamente
- × Toldos, piezas, ojales de toldos y ganchos desgarrados

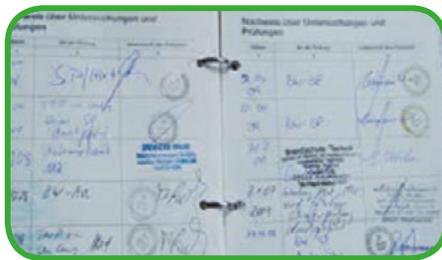
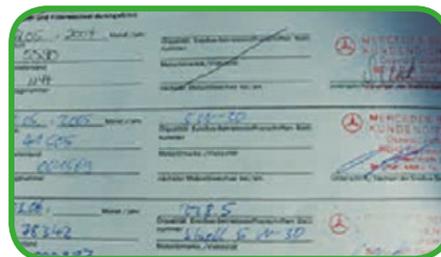
POSITIVO ⊕

- ⊕ Mantenimiento de grupos/climatizador necesario en breve
- ⊕ Cambio de correa trapezoidal, de correa dentada necesario en breve
- ⊕ Inspección técnica de vehículos con una validez mínima de 3 meses

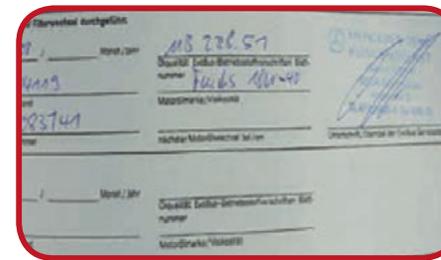
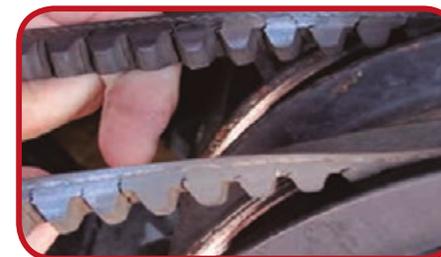
NEGATIVO ⊕

- ✗ Trabajos de mantenimiento en retraso
- ✗ Cualquier mensaje de error de dispositivos electrónicos de a bordo
- ✗ Cambio con retraso de la correa de distribución
- ✗ Inspección técnica de vehículos con una validez inferior a 3 meses
